Opinia

Opracowanie na zlecenie kancelarii:
Kancelaria Adwokacka [REDACTED]

Zakres opracowania:

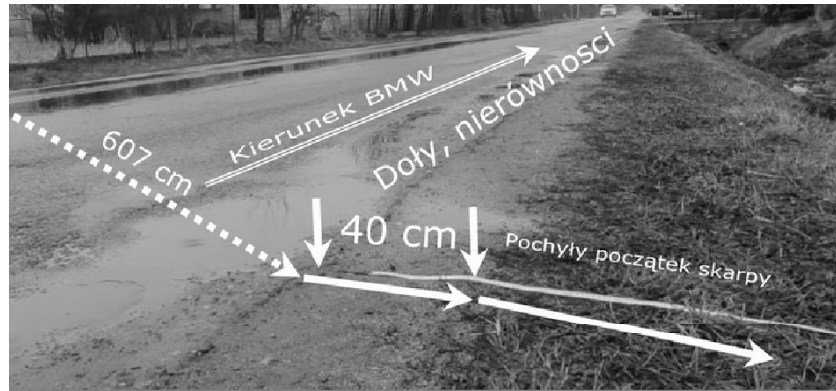
- 1.1. W rzeczywistości pobocze jest żwirowe i po prawej stronie ma szerokość ok. 40 cm. Dalej zaczyna się trawiasta skarpa rowu odwadniającego

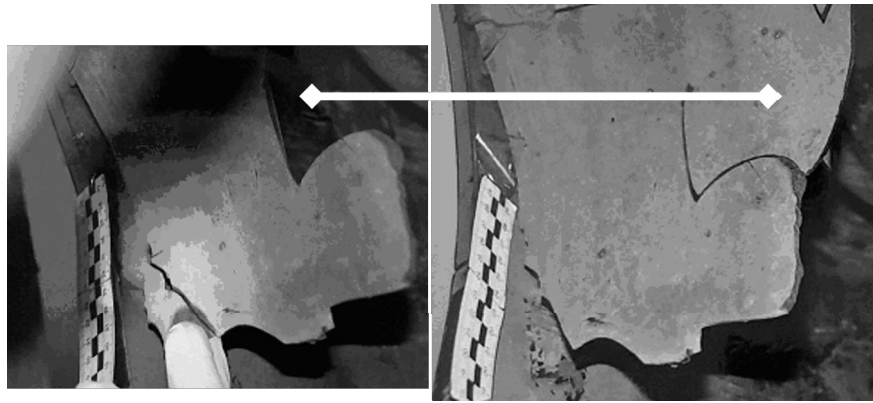
- 5.1. Analiza fotografii zawartych w aktach wykazuje **tylko jedno miejsce** z uszkodzeniami wskazywanymi jak ślady powypadkowe związane z przedmiotowym zdarzeniem skupione popękanie dolnej części przedniej osłony (za zderzakiem / spoilerem) wnęki koła lewego przedniego. Na fotografiach brak śladów złamań ale są cechy postępującego pęknięcia w różne strony. Pęknięcie jest procesem długotrwałym i zostawia przełom zanieczyszczony błotem. Ponadto „wieszaki „ i ledwo zespolone fragmenty nadkola sama policja udokumentowała fotografią gdzie przystawiono znaleziony fragment plastiku. Podczas tej czynności inny fragment odpadł. Wyszukoleni technicy policyjni nie obejrżeli, nie zbadali czy są to świeże przełomy. Nie sfotografowali tych przełomów.

Zatem znaleziony i przystawiony pasujący element plastikowy też mógł samoistnie odpaść w dowolnym momencie i miejscu. Należy pamiętać, że samochód zatrzymał się na poboczu wcześniej zostawiając ślad na trawie. Potem Policjanci pozwolili odjechać odwieź ciężarną i jej matkę. Policja zawsze zamyka drogę do zakończenia czynności przez techników. Zatem ślad koła na trawie mógł zostawić tylko samochód BMW. Technicy zaczęli prace o godz. 00:10 tj. ponad 2 godziny od zdarzenia. W międzyczasie ratownicy, świadkowie itd. mogli przemieścić ten niewidoczny szary kawałek plastiku dowolnie.

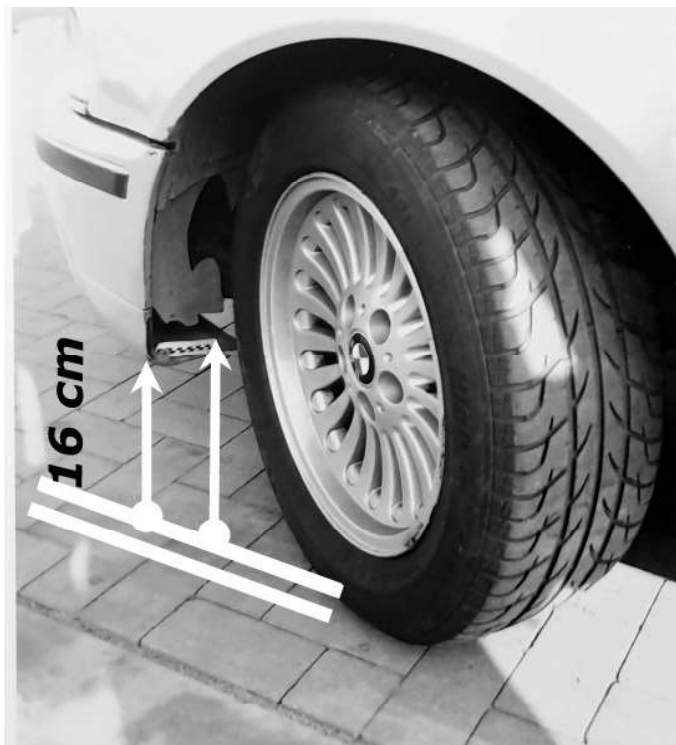
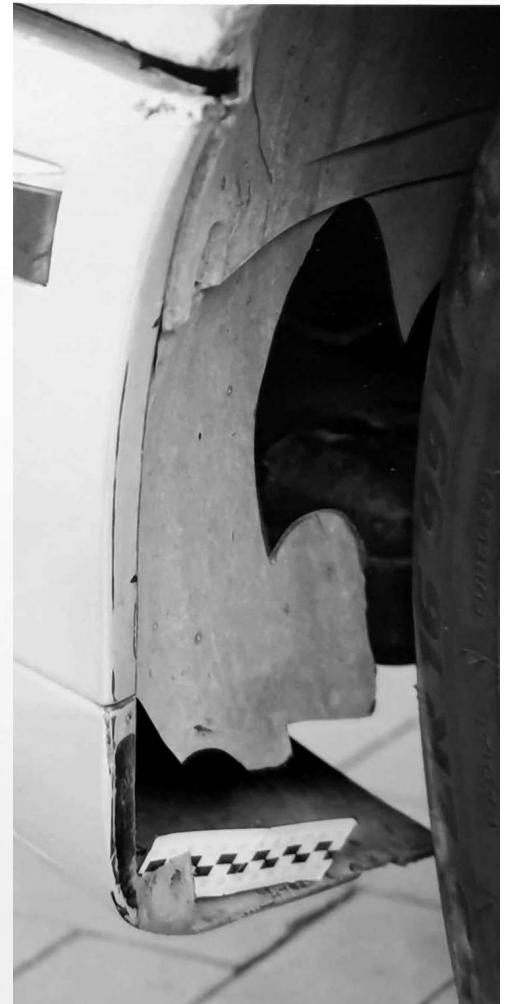
Powyżej widok charakterystycznych uszkodzeń osłony lewej wnęki koła przedniego.

Nadkole jest dwuczęściowe co widać na fotografii. Spojenie części jest na wysokości gumowej ozdobnej czarnej listwy widocznej od przodu. Po przykręceniu wszystkich śrub i wkrętów, powstaje sztywna konstrukcja skrzynkowa która składa się:

- od dołu płaszczyzna pozioma z krawędzią dolną spoilera w miejscu czubków grotów strzałek dolnych niebieskich.
- Do poziomego fragmentu (z linijką) jest przykręcona rozpatrywana plastikowa osłona wnęki.
- Strzałka lewa niebieska dotyka początku zewnętrznej zagiętej krawędzi spoilera i wspornika na śrubę. Do tego zagięcia tak jak do widocznej przy linijce z centymetrami też przykręcona jest rozpatrywana plastikowa osłona

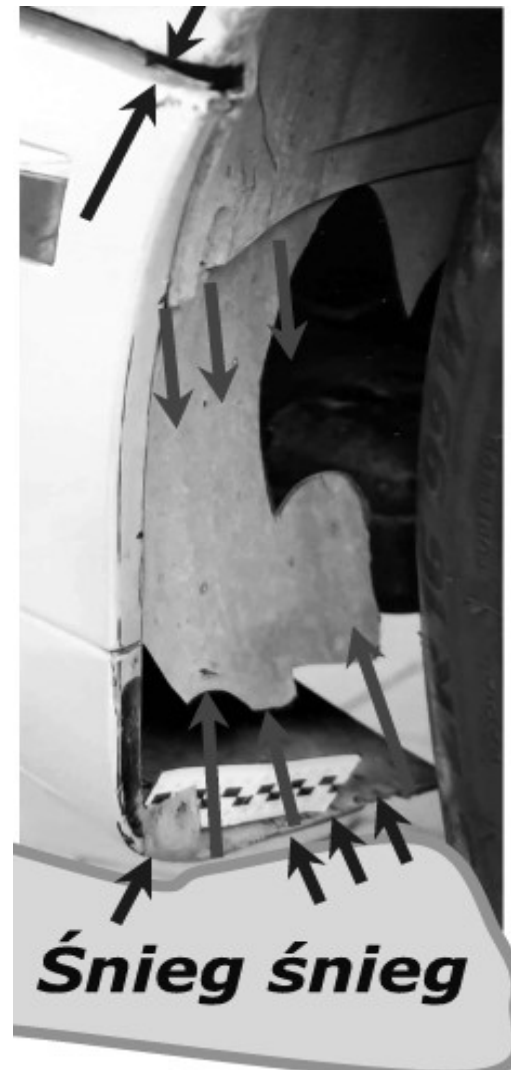
Całość jest dość sztywna ponieważ stanowi bryłę o charakterze pudełka zbudowanego z giętkich plastików które osobno są relatywnie słabe ale jako zwarta konstrukcja są dość silne, sztywne i trwałe. Jest rodzaj kratownicy przestrzennej. Ta sztywność wynika z oczywistej właściwości płyty (tektura, blacha) którą można łatwo złamać ale nie da się łatwo rozciągnąć lub odwrócić kierunek rozciągania i ścisnąć. Podobnie kij można złamać zgąć ale nie da się go rozciągnąć lub w osi ścisnąć. Jednak to rozciąganie a w tym przypadku ściskanie w płaszczyźnie ma swoje granice gdyż ta przednia analizowana część osłony, jest grubości 3 mm. Odporność na ściskanie tak jak pokazują czerwone strzałki jest spora ale powoduje wyginanie. Jeżeli dolne mocowanie (podparcie) jest naciskane w kierunku czerwonych dolnych strzałek to ta osłona wygina się. Nacisk pochodzi od spodu od także popychanej od dołu części poziomej spodu spoilera zderzaka. Wygięcie spoilera lub przemieszczenie do góry nie musi być znaczne, nie spowodowało jego uszkodzenia ale dla pionowej płaszczyzny osłony nie było miejsca i musiała się wybrzuszać i pękać. Jej konstrukcja i zastosowanie nie przewidywało wyginania. Spoiler od dołu był naciskany najczęściej przez zaspę śniegową pokonywaną z rozpędem. To dolny spoiler jako pierwszy napiera na śnieg, lekko się ugina ale wystarczająco aby docisnąć pionową osłonę która nie mając miejsca wygina się i pęka. Sprzyja temu kruchość plastiku w zimie. Po pierwszym pęknięciu i zerwaniu którejś spinki, dalej przełom idzie już pod wpływem drgań jakby samoczynnie w dowolne przypadkowe wzory Ten tu opisany rodzaj oraz miejsce uszkodzenia jest znane i często spotykane w samochodach użytkowanych na wsiach gdzie powszechnie dochodzi do pokonywania zasp często z wielokrotnym rozpędzaniem pojazdu.

Dla ułatwienia zrozumienia mechanizmu powstawania tych uszkodzeń opiszę to jeszcze inaczej i skrótowo: Pokonywanie zasp śnieżnych lub podobnej przeszkody np. krawężnika powoduje nacisk na spoiler od dołu (strzałki małe niebieskie) i jego niewielkie nieniszczące wygięcie do góry. Płaska osłona jest dociskana od dołu (czerwone strzałki dolne) ale jest zablokowana od góry (strzałki czerwone górne). Z braku miejsca MUSI się ugiąć , wybrzuszyć, do czego nie była zaprojektowana. Jest cienka ale twarda ponieważ obluźowana łopocę, drga i pęka, powoli rozpada się. Należy stanowczo zaznaczyć, że ten problem i mechanizm jest znany i spotykany w starszych samochodach eksploatowanych jakby mniej zachowawczo.

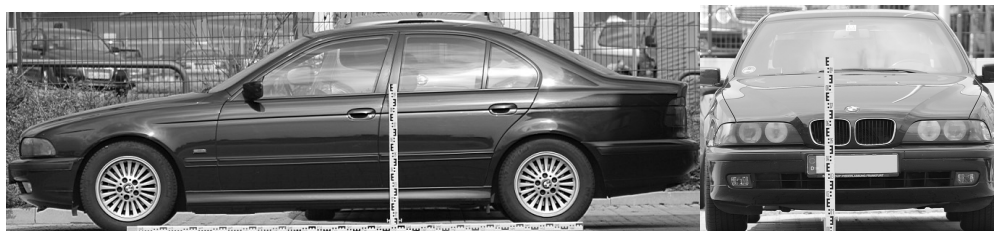
Pojazd wzorcowy z przymiarami z katalogów

7. Problem prześwitu sylwetki pojazdu i wymiarów człowieka: Analiza elementów wyposażenia zewnętrznego samochodu wykazała, że przedmiotowy pojazd to nie jest BMW 520i ale BMW 523 E39 model 1997 r. Następnym elementem wykluczającym najechanie jest brak deformacji lub chociaż przemieszczenia dolnej części zderzaka (spoiler), który ustala prześwit samochodu BMW rocznik 1997 na ok. 16 cm. Tymczasem głowa ma minimalną szerokość ok. 20 cm a klatka piersiowa 25 do 30 cm Wykorzystując bazę katalogową DSDReconData PC-Crash 12 dr. Stefan Datentechnik ustalono rzeczywiste wymiary prześwitów.

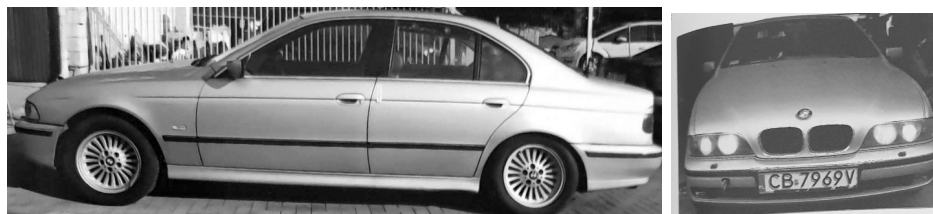
Wycinek – zbliżenie przymiaru z pomiaru prześwitu BMW porównawczego = **14 cm**

Powyższe ustalenia wskazują na rażącą dysproporcję wymiarów i niemożliwość przejechania tym samochodem BMW nr CB 7969V leżącego.

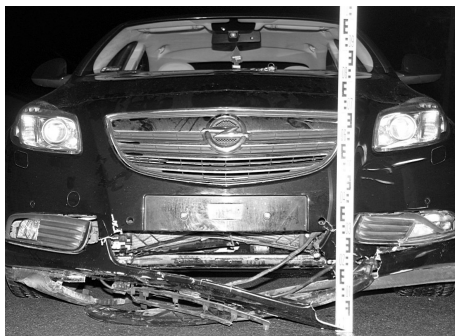
Przykład uszkodzeń

Ten rodzaj wypadków jest stosunkowo rzadki ale skutki są powtarzalne czego dowodem jest fotografia uszkodzeń samochodu Opel, który najechał na leżącą osobę środkiem z prędkością udokumentowaną ok. 48 km/h.

Powyższy przykład poglądowo daje obraz możliwych uszkodzeń pojazdów bez względu szerokość miejsce najazdu.

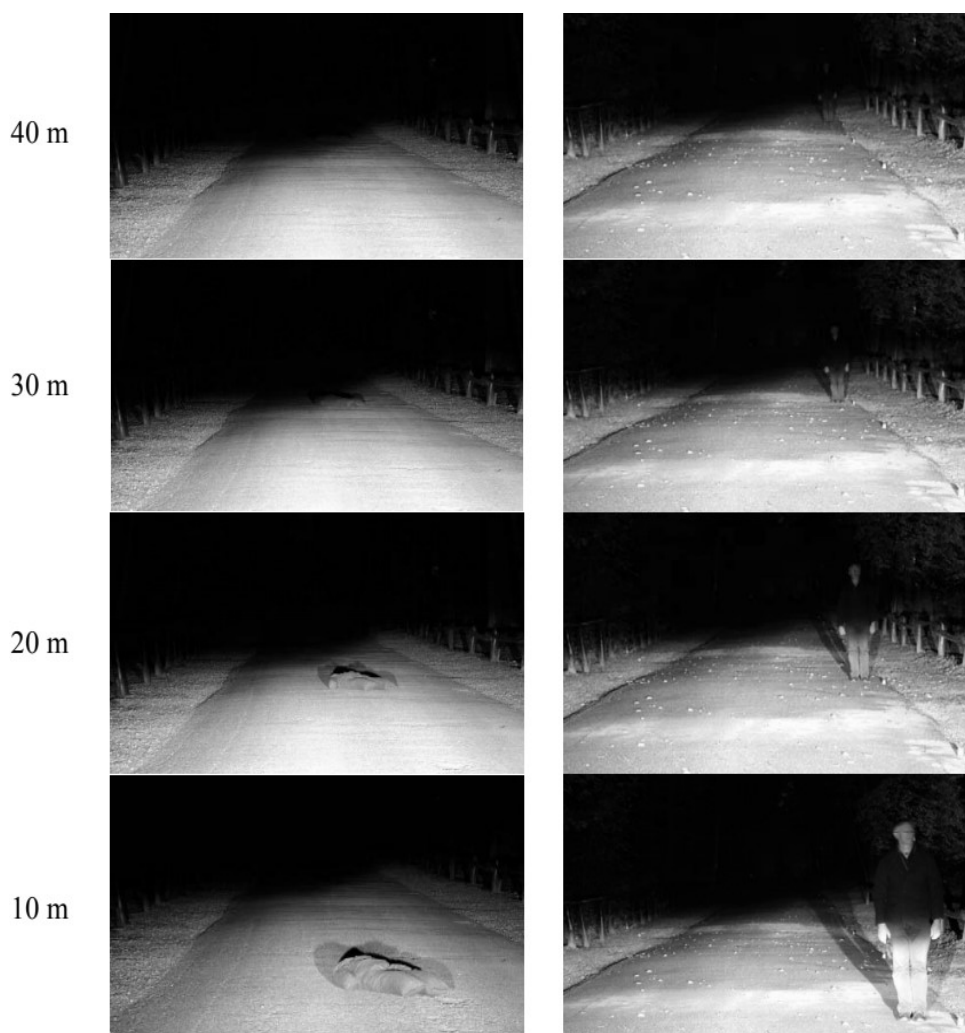
9. Ustalenie widoczności – możliwości dostrzeżenia przeszkody i uniknięcia uderzenia. Poniżej porównanie widoku w światłach mijania pieszego leżącego i stojącego w kolejnych odległościach przed pojazdem

Powyższy przykład jest wyidealizowany, gdyż w rzeczywistości asfaltowa nawierzchnia naprawiana jest widziana z plamami - zagrożenie jest nie do wyróżnienia, do momentu jego bezpośredniego oświetlenia umożliwiającego zorientowanie się, że jest to kształt człowieka w ciemnym ubiorze lub inny obiekt nieoświetlony.

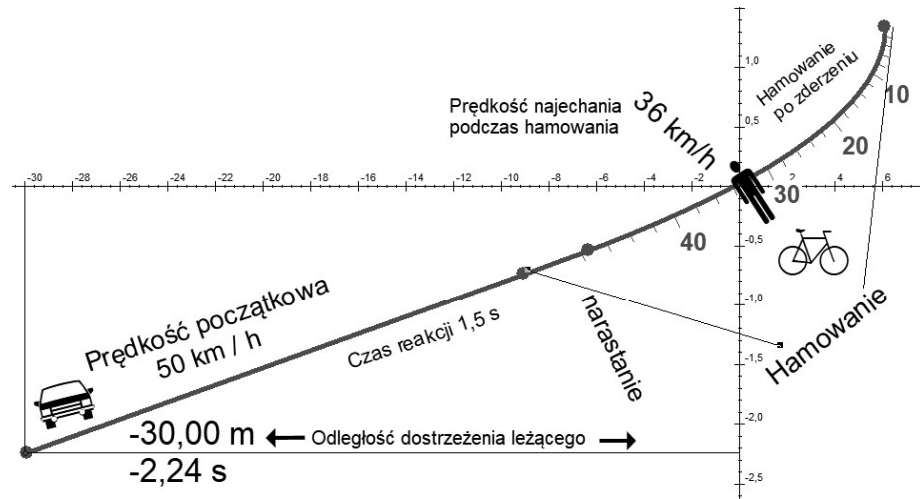
Obrazowe (wykresem) wykazany brak możliwości uniknięcia najechania na przeszkodę z prędkości początkowej 50 km/h.

Jadąc z prędkością początkową (50 km/h) dozwoloną administracyjnie, jadący na światłach mijania samochodem BMW prawidłowo reagując na nieoświetloną przeszkodę najechałby na nią z prędkością ok. 36 km/h. Nie miałyby więc możliwości uniknięcia wypadku jadąc z dozwoloną prędkością.

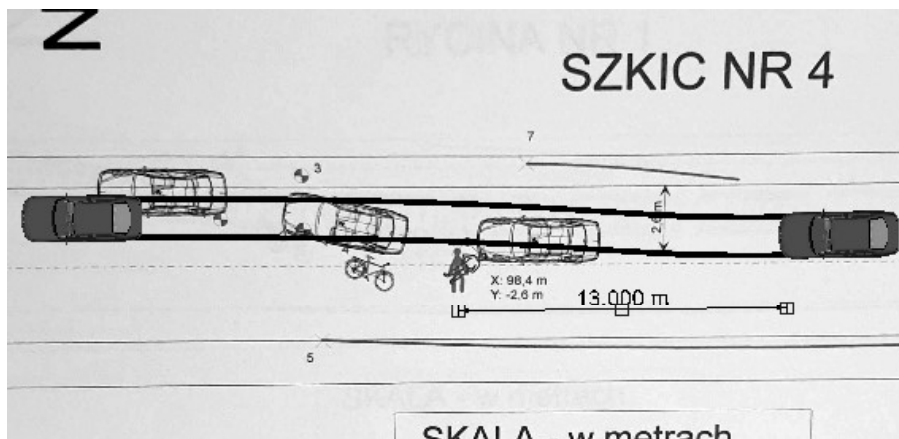
- 13.1.** Zrzut ekranowy symulacji wykonany na „szkicu” nr 4 gdzie uzyskano wyniki:
- do omińnięcia leżącego kierowca zmieniając tor w prawo o 1,5 m potrzebował ok. 13 m. Mógł to zrobić z prędkości ok. 30 km/h

Przy okazji można zauważyć, że „symulacja” zawarta w opinii biegłego jest wytworem rysunkowym – kompozycją rozłożonych sylwetek pojazdu która jest nierealna przy prędkości już ponad 40 km/h

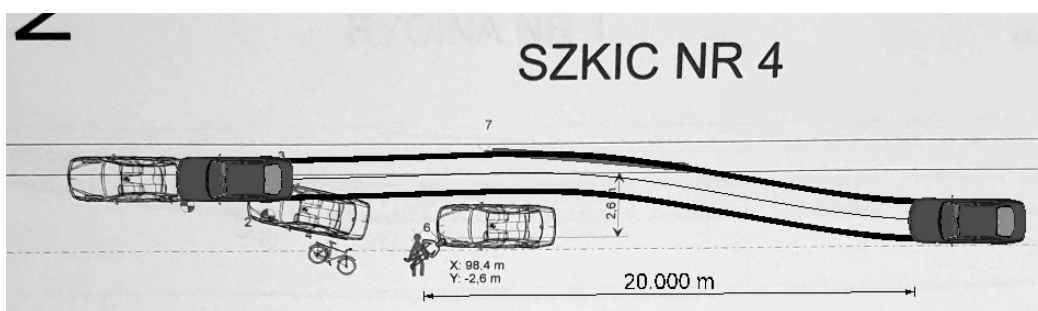
Poniżej symulacja z jazdą po poboczu również możliwa i najbardziej realna.

Kierujący ł mógł zobaczyć przeszkodę już z 20 m. zorientował się że to jest człowiek i rower. Jadąc 30 km/h zareagował panicznie – co jest oczywiste i dlatego wykonał tak daleki zjazd w lewo aż na pobocze.
